Der HPLC-Tipp im April

„Horch, was kommt von draußen rein?“ I

LC/MS-Kontaminationen – heute: DMSO aus der Transfer-Kapillare

von Klaus Illig, Weil am Rhein

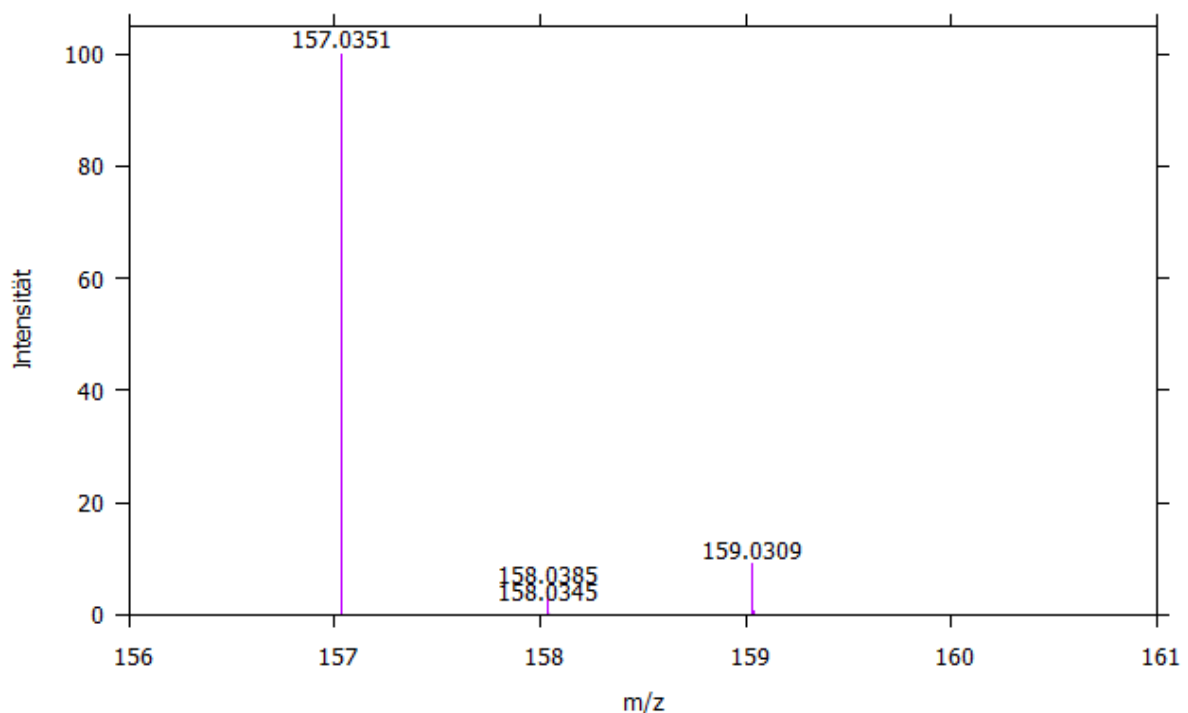
Bild 1: Simuliertes (+)-ESI-Massenspektrum *

Zunächst fällt hier das (im Vergleich zu einer reinen Kohlenwasserstoff-Verbindung) erhöhte Massendefizit von etwa -0,16 Da auf. Ein Blick auf das ^{13}C -Signal der +1-Isotopenfeinstruktur mit etwa 4 % Intensität lässt uns auf 4 C-Atome im Molekül schließen. Das Signal links davon sowie das ausgeprägte Signal bei den +2-Isotopen deuten auf 2 Atome Schwefel im Molekül hin. Die zwei kleinen anderen Signale könnten für 2 Atome Sauerstoff sprechen. Damit hätten wir ja fast schon die Summenformel. Also lassen wir mal die Software aus dem gemessenen akkuraten m/z-Wert die Summenformel berechnen. Das sollte ja bei so einer geringen Masse recht eindeutig ausfallen. Die Software in Default-Einstellung präsentiert für das Ion als beste Summenformel $\text{C}_4\text{H}_5\text{O}_3\text{N}_4$. Akkurate Masse passt mit 0,5 mDa Abweichung ganz gut, aber wir waren uns doch recht sicher, dass 2 Schwefel-Atome enthalten sind, oder? In der Tat sind die Default-Werte der Software für den Ring-/Doppelbindungsequivalent-Filter für dieses Molekül zu klein gesetzt. Die Mindestgrenze wird herabgesetzt und schon sehen wir die richtige Summenformel: $\text{C}_4\text{H}_{13}\text{O}_2\text{S}_2$. Wir haben es hier also höchstwahrscheinlich mit dem $[2\text{M}+\text{H}]^+$ -Ion von DMSO zu tun. Zur Absicherung scannen wir auch den Bereich kleiner m/z 100 und sehen einen entsprechenden $[\text{M}+\text{H}]^+$ -Signal des Übeltäters. Woher kommt nun die Kontamination?

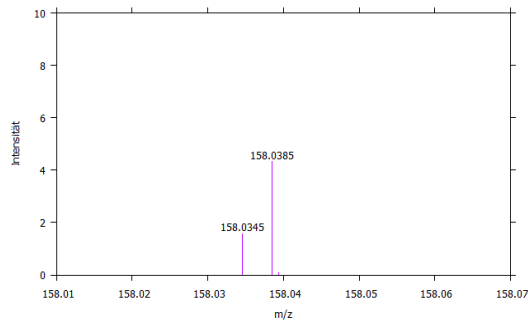
Bild 2: Zoom +1-Isotope

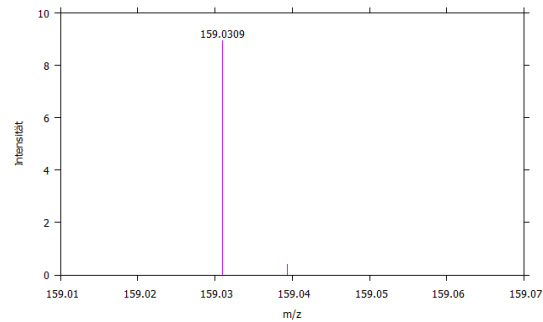
Bild 3: Zoom +2-Isotope
